# BILAN DES PROJETS DU PLAN DE MAINTIEN D'ACTIFS 2023

À titre de propriétaire du Monastère des Augustines de l'Hôtel-Dieu de Québec, la Fiducie du patrimoine culturel des Augustines a la responsabilité de sa conservation et de son maintien en bon état. À l'automne de chaque année, la directrice générale et les responsables des services techniques établissent le programme de travaux à réaliser l'année suivante pour assurer le maintien des actifs immobiliers.

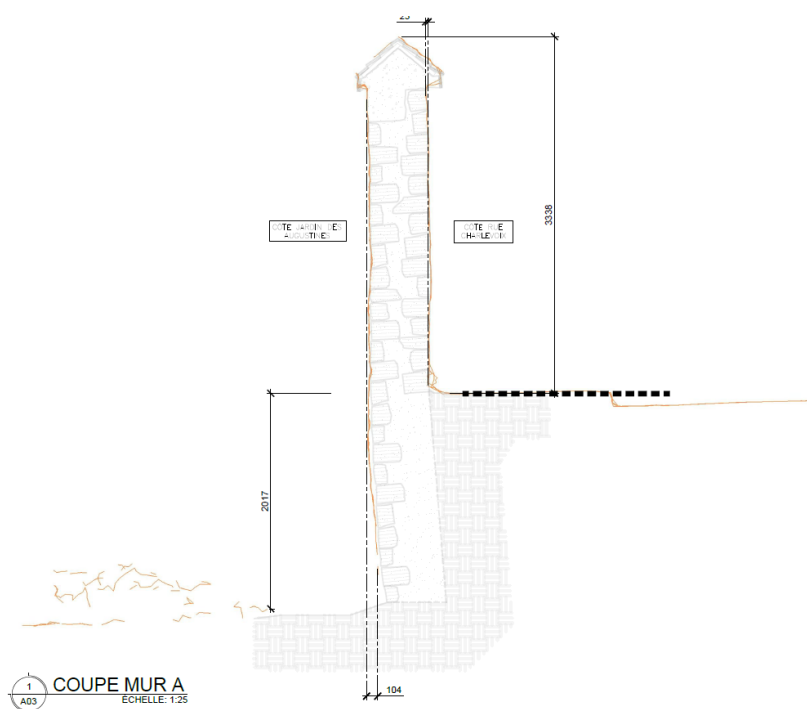
> Poursuite de l'analyse de lscan débutée en 2021 pour vérifier les mouvements et déformations du mur d'enceinte.

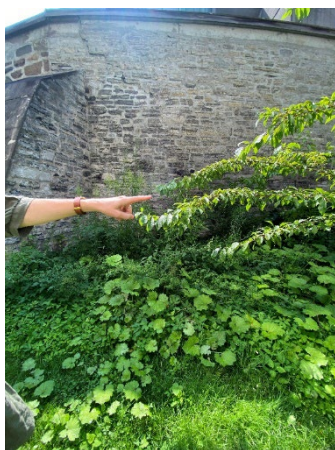
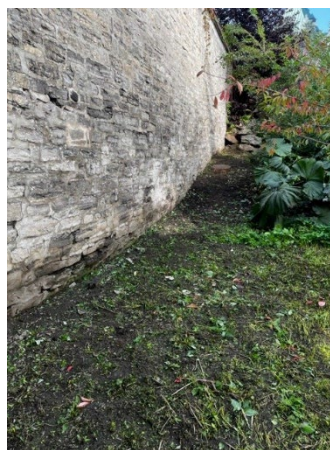
> Élagage de plantes causant de l'humidité près du mur et fragilisant le mortier et la pierre

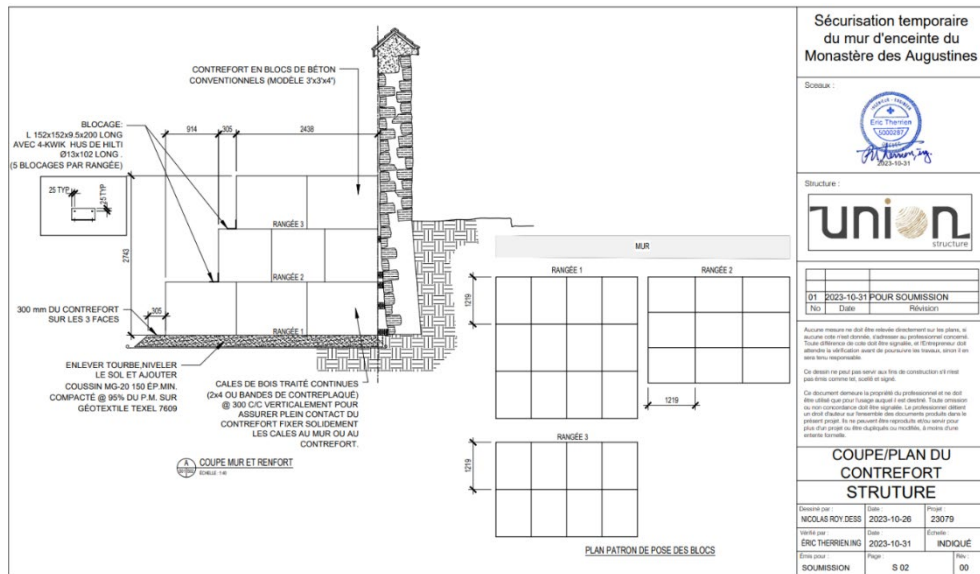
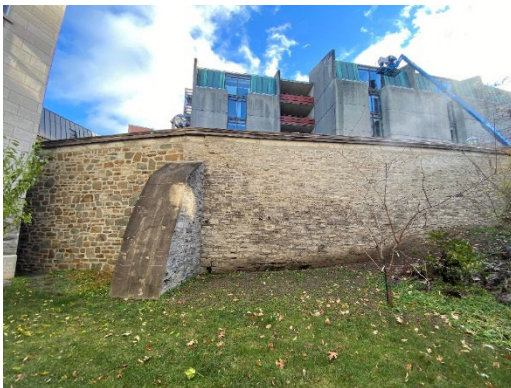
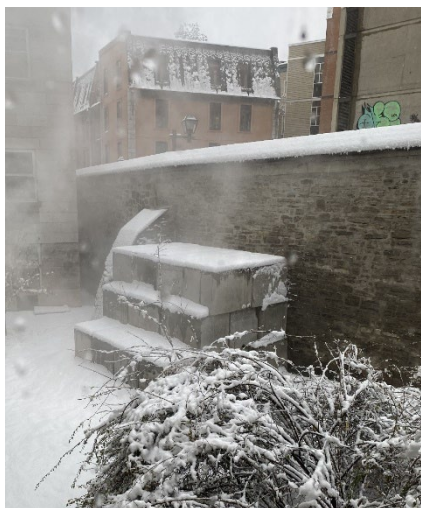
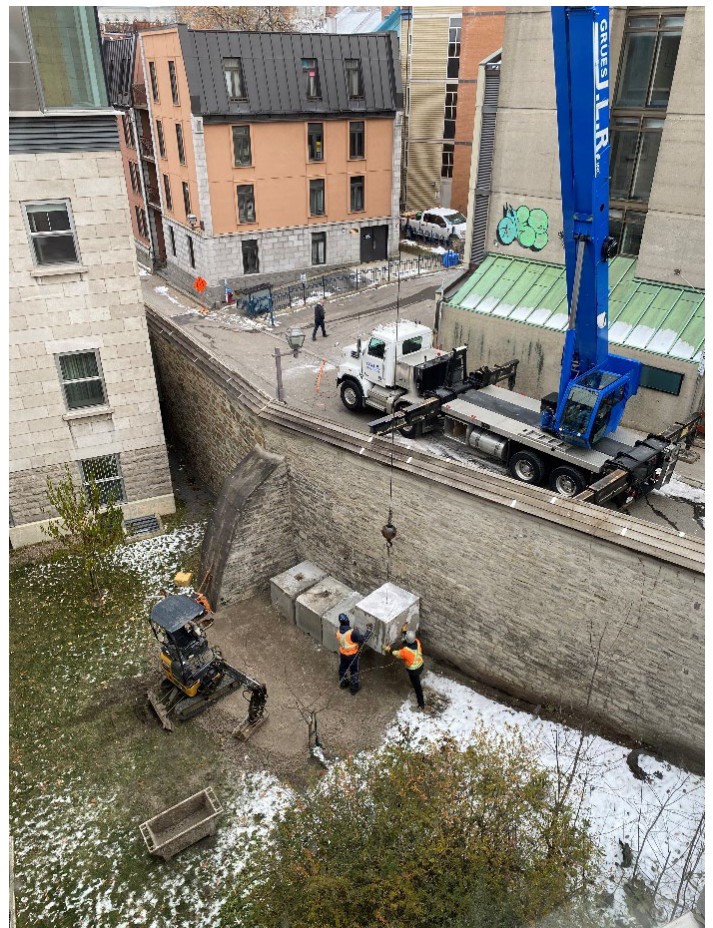
> Sécurisation de la zone à risque du côté de la rue Charlevoix

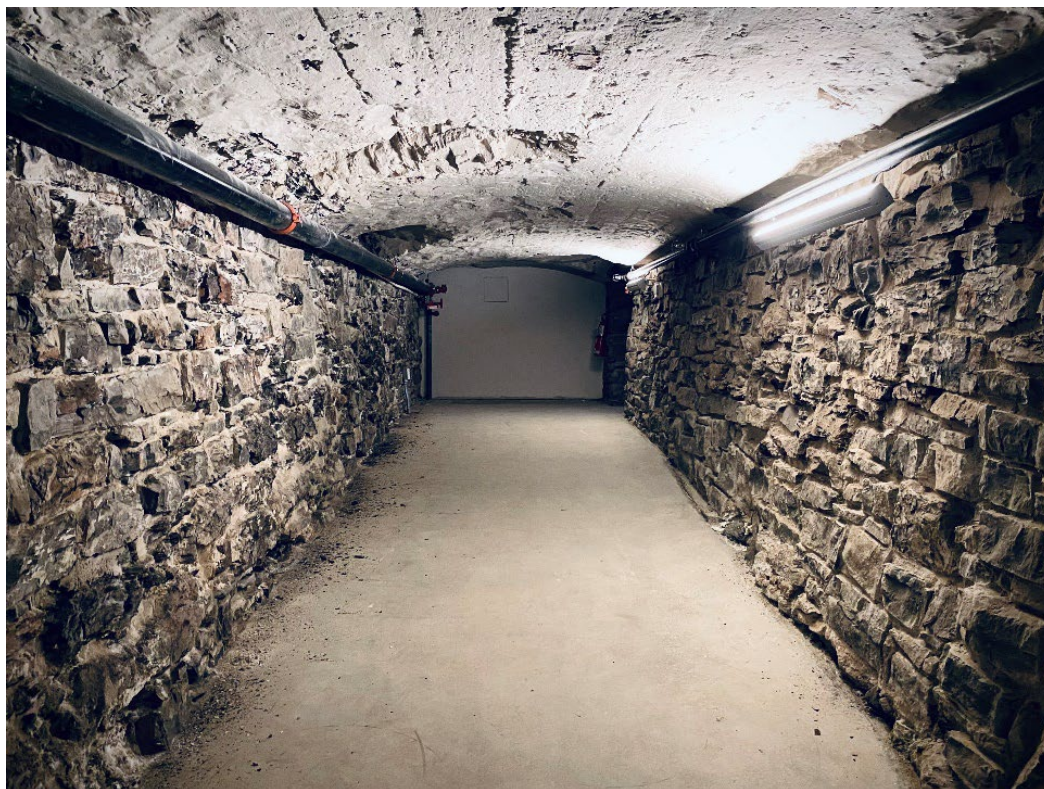
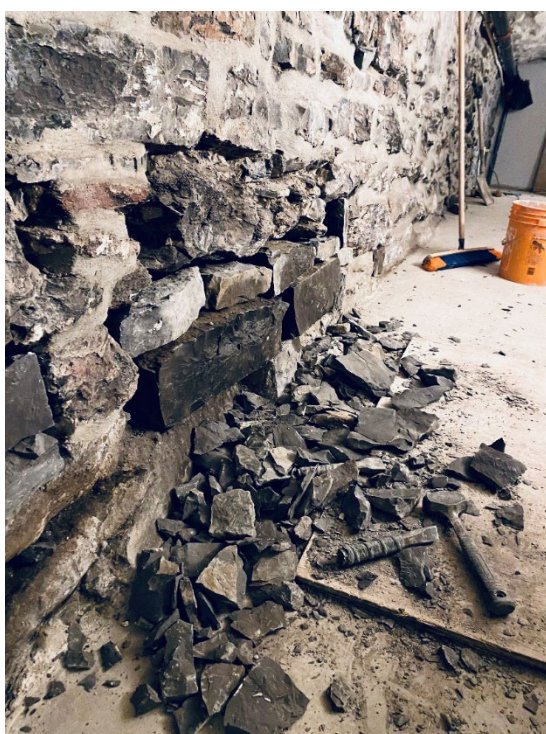
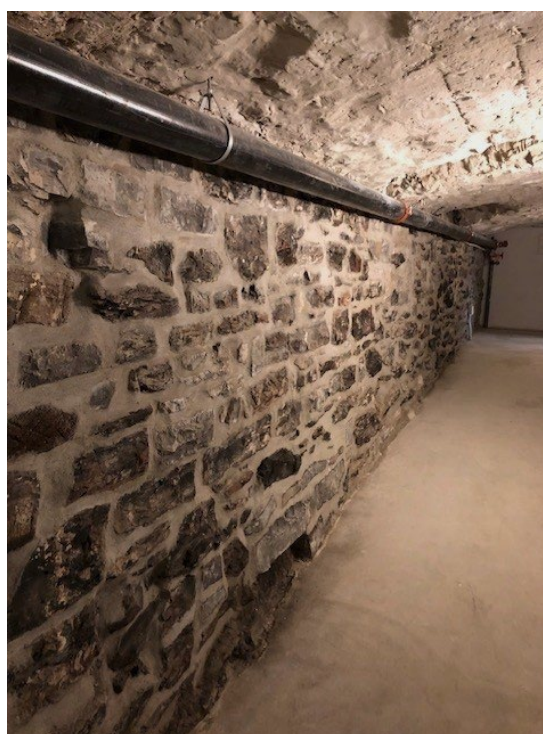
- > Travaux de réfection du corridor de l'Aile du Noviciat, rejointoiements réalisés par Maçonnerie Murphy
- > Subvention obtenue par la ville de Québec avec le Programme d'intervention et de revitalisation de bâtiments patrimoniaux

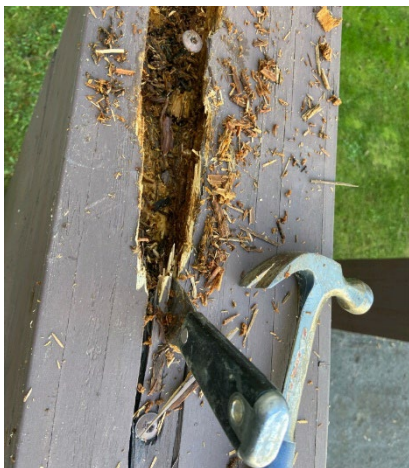
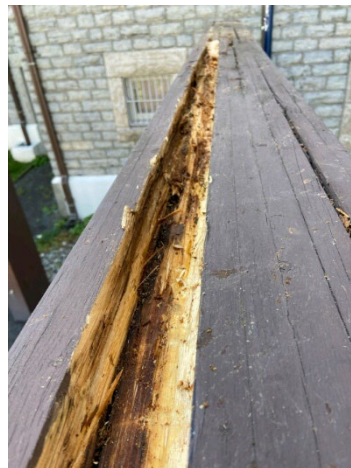
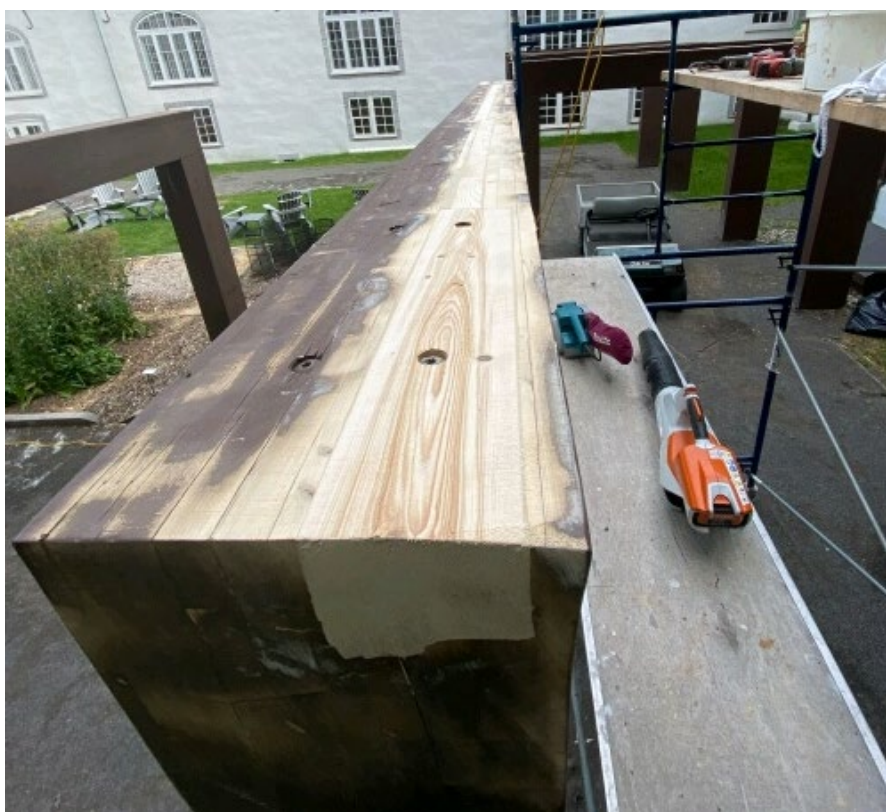
- > Réfection des arches de bois
- > Retrait de la moisissure et remplacement du bois

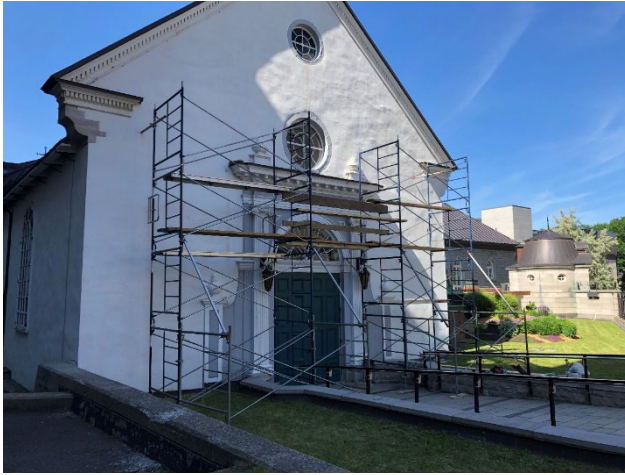
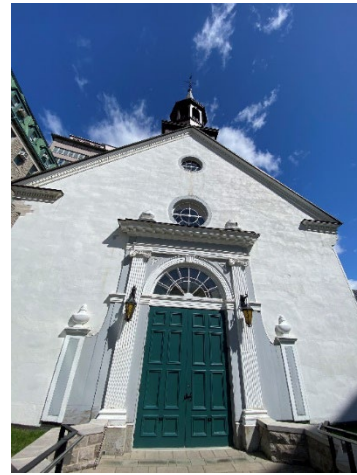
- > Réfection du revêtement extérieur de la façade de l'Église de l'Hôtel-Dieu de Québec (construite en 1803)
- > Receler et rafraîchir le crépi
- > Travaux de peinture sur tout le bâtiment (Église)

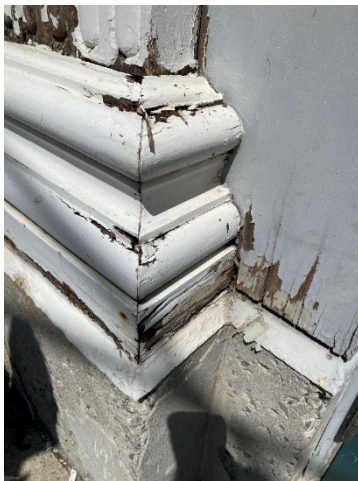
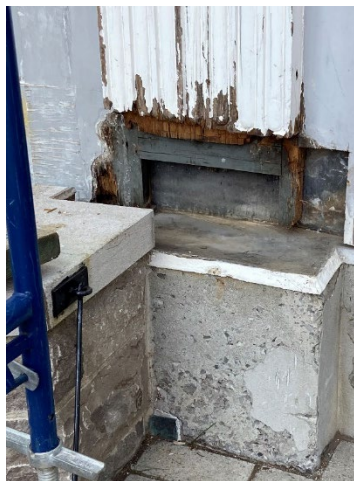
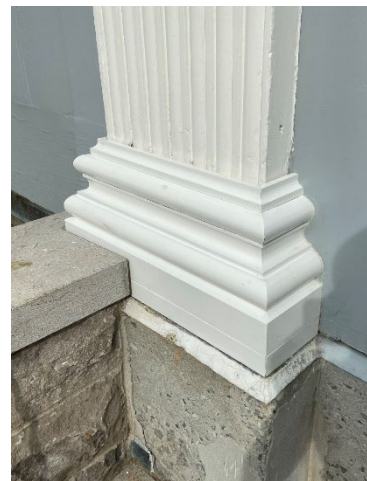
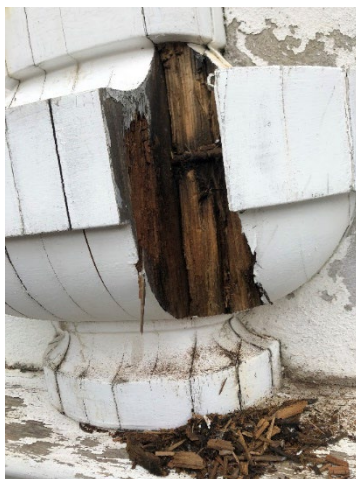
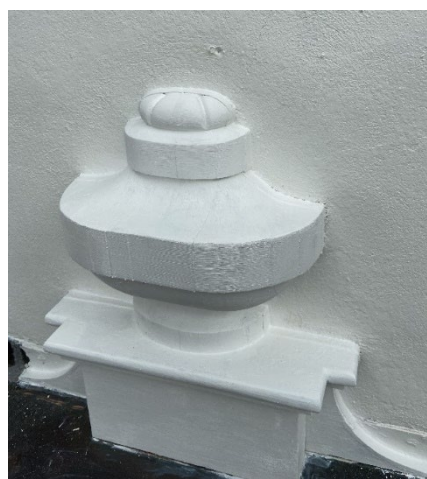
- > Réfection et insertion de bois suite au retrait de la moisissure
- > Recréer les pièces d'origine (sous-traitance) et réassemblage de la base des colonnes

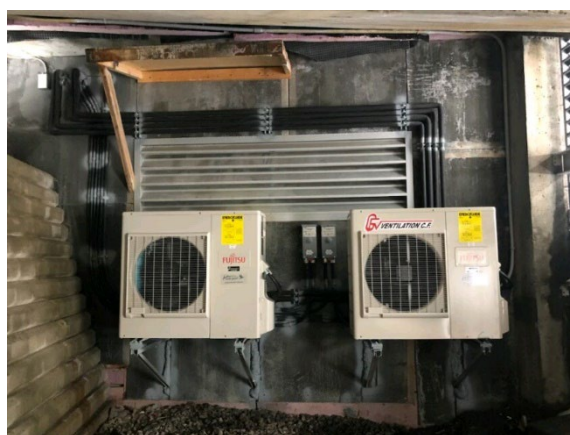
- > Remplacement de deux thermopompes 24 MBH, servant à la climatisation du Vivoir, dû à leur fin de vie

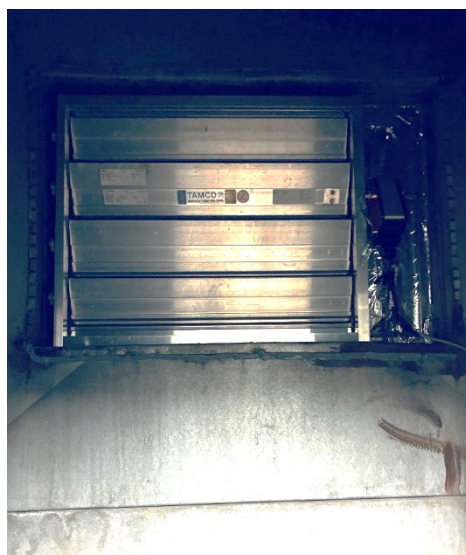
- > Ajout d'un système de volets motorisés dans la salle mécanique 017 de l'Aile Saint-Augustin. Les volets permettent de fermer l'entrée d'air froid, protéger les équipements et éviter que les tuyaux d'eau gèlent. Cette modification apporte par le fait même une réduction de la consommation d'énergie.

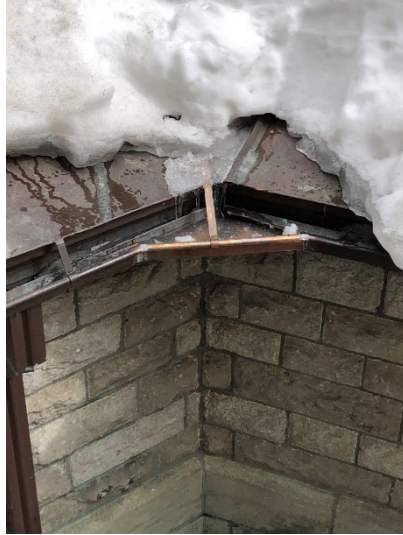
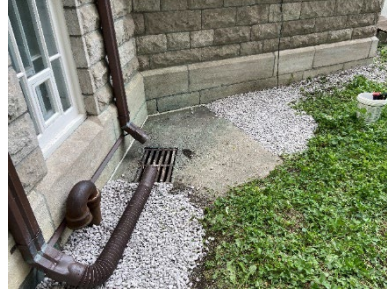
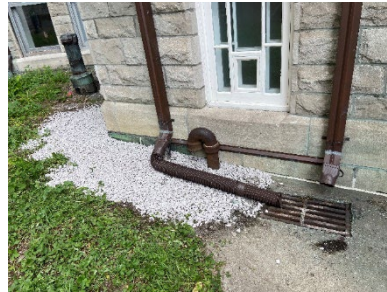
- > Compte tenu de la forte pente de la toiture, l'eau avait tendance à passer par-dessus les gouttières lors de pluies abondantes. Une section de gouttière a été fabriquée pour corriger cette situation et éviter que l'eau ne prenne un autre chemin et s'infiltré dans le terrain, puis tranquillement vers le bâtiment plutôt que d'aller dans les puits.

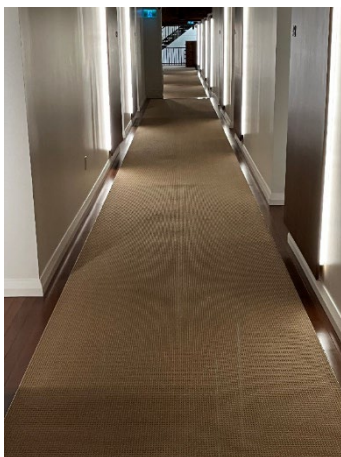
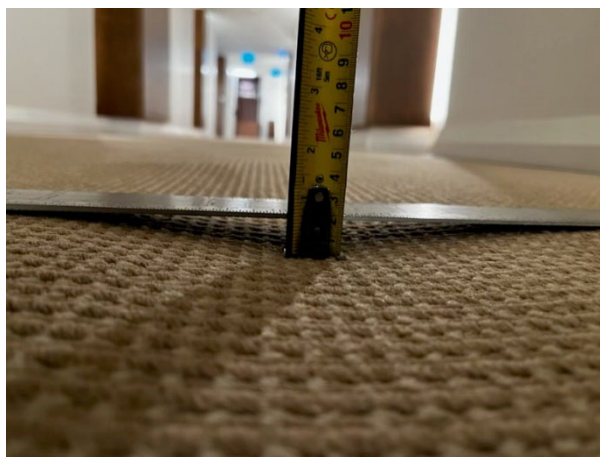
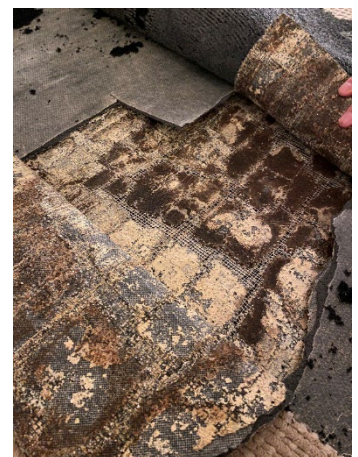
- > Début des démarches pour le remplacement du sous-plancher au 4<sup>e</sup> étage des ailes anciennes, en collaboration avec la firme d'architecture ABCP et l'entrepreneur général 0-100K Construction
- > Une déflexion du plancher a été constatée à plusieurs endroits dans l'Aile du Jardin
- > Une détérioration du fibrociment et de l'humidité coincé dans le sous-tapis ont pu être observés après l'ouverture de la composition du plancher
