# BILAN DES PROJETS DU PLAN DE MAINTIEN D'ACTIFS 2024

À titre de propriétaire du Monastère des Augustines de l'Hôtel-Dieu de Québec, la Fiducie du patrimoine culturel des Augustines a la responsabilité de sa conservation et de son maintien en bon état. À l'automne de chaque année, la directrice générale et les responsables des services techniques établissent le programme de travaux à réaliser l'année suivante pour assurer le maintien des actifs immobiliers.

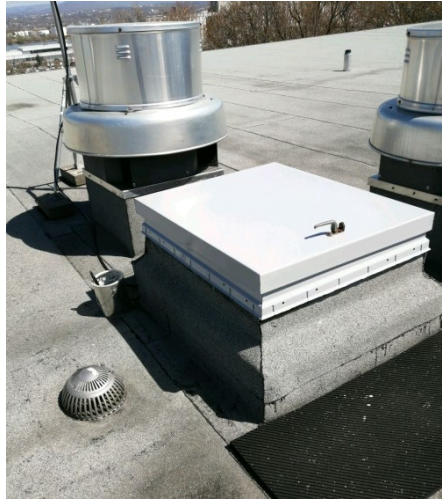
> Entretien et peinture de la trappe d'accès au toit de l'aile Saint-Augustin.

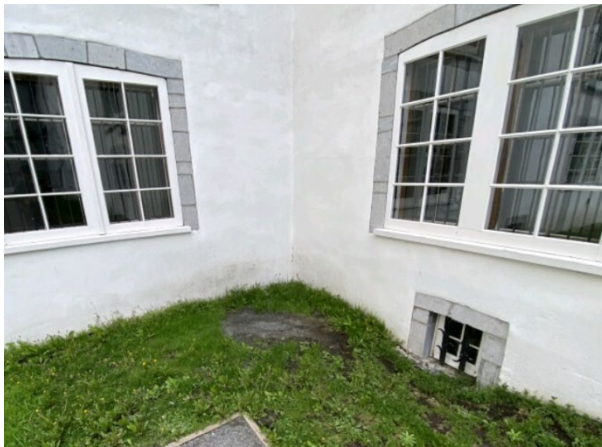
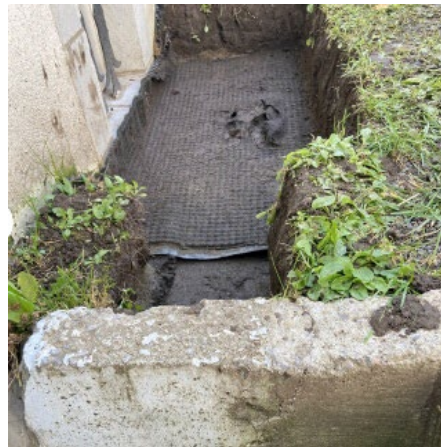
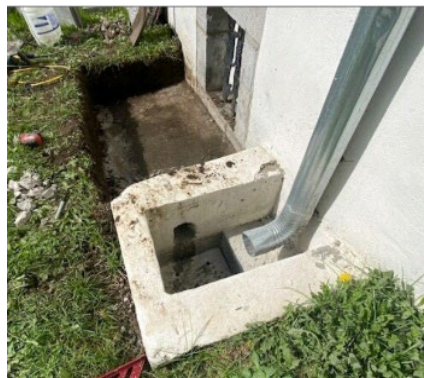
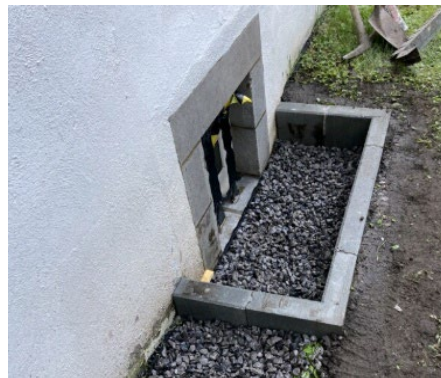
> Installation de quatre nouvelles margelles aux fenêtres de la cour carrée. Le terrain n'étant pas adéquat pour rediriger l'eau correctement hors des structures de fondation, ces margelles ont été reliées au drain des gouttières, permettant ainsi une évacuation efficace de l'eau.

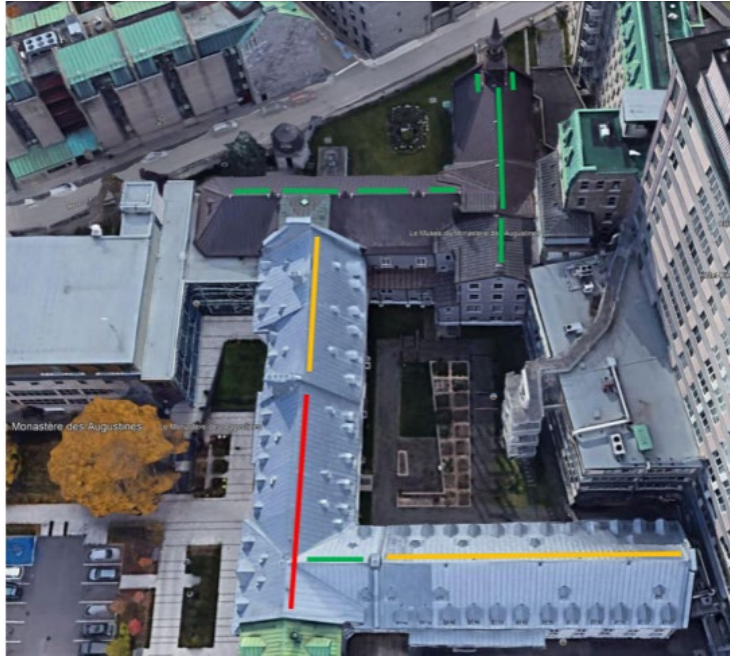
> Réalisation de l'inspection annuelle et rapport des systèmes de protection active contre les chutes situées sur les toitures du Monastère, de l'Église jusqu'à l'aile du Noviciat ont été réalisés. Les circuits jugés non-conforme ont été corrigés. En raison des délais et du début du froid, la fin des correctifs pour l'aile du Noviciat devra être reportée à 2025.

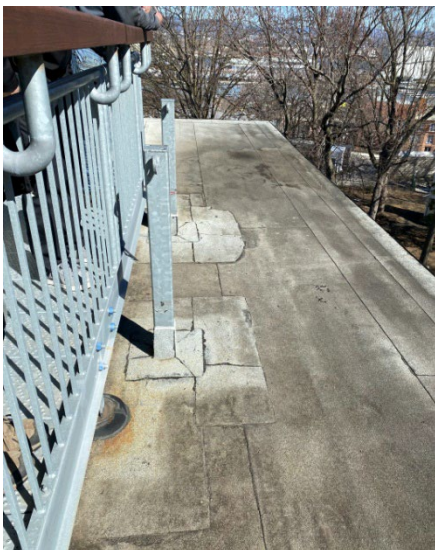
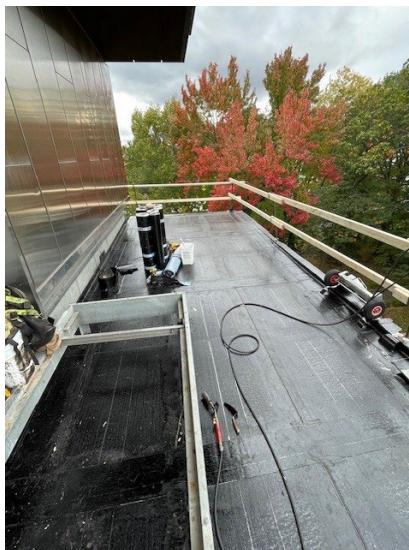
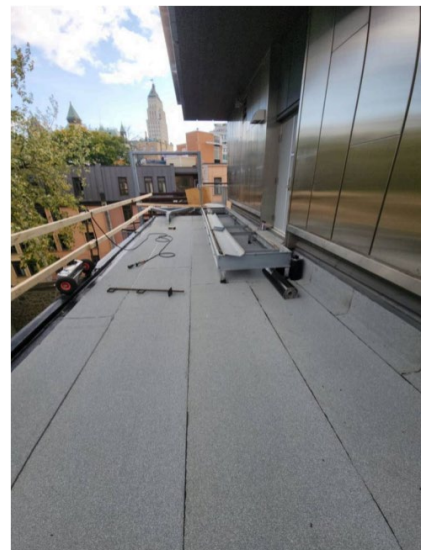
> Réfection de la membrane de la petite toiture au-dessus de la galerie des Sœurs (aile Saint-Augustin) par l'équipe du Groupe DBL. Lors de l'inspection en 2024, des infiltrations d'eau vers l'étage inférieur ont été constatées. Le drainage de la toiture ne se faisait pas correctement, ce qui créait des bassins d'eau qui ont entraîné sa dégradation.

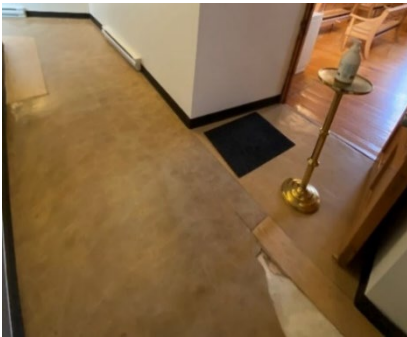
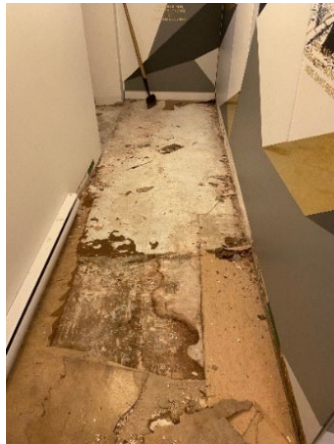
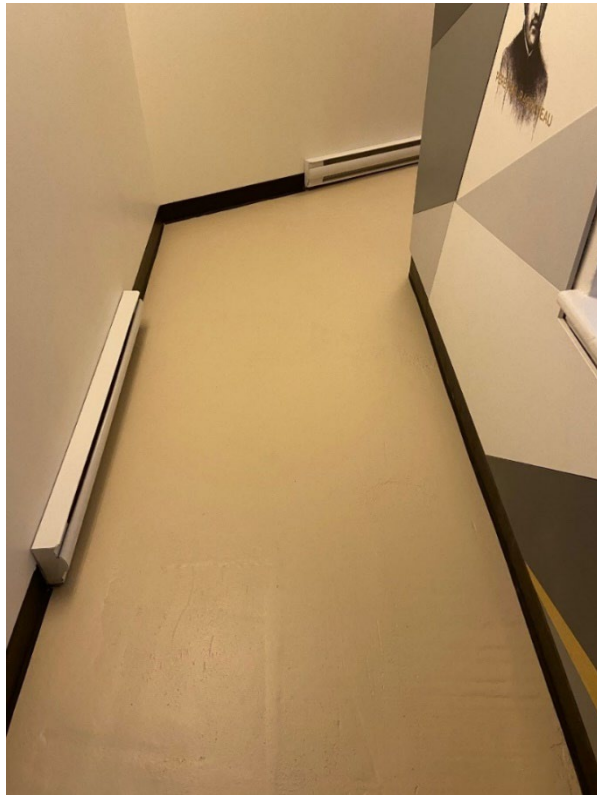
- > Refaire la composition du plancher du corridor avant Chœur vers l'Église : En raison de problèmes récurrents d'infiltration d'eau après de fortes pluies, le linoléum du plancher s'est considérablement dégradé, devenant même dangereux par endroit. Plusieurs modifications extérieures ont été effectuées en 2023 pour pouvoir finalement régler le problème à l'intérieur. Le linoléum a été enlevé pour revenir à la couche de béton qui a été repeint

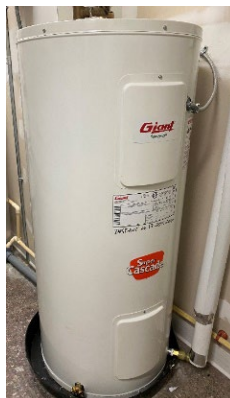
- > Remplacement du chauffe-eau en prévision de sa fin de vie dans la salle mécanique 151 située aux Archives.

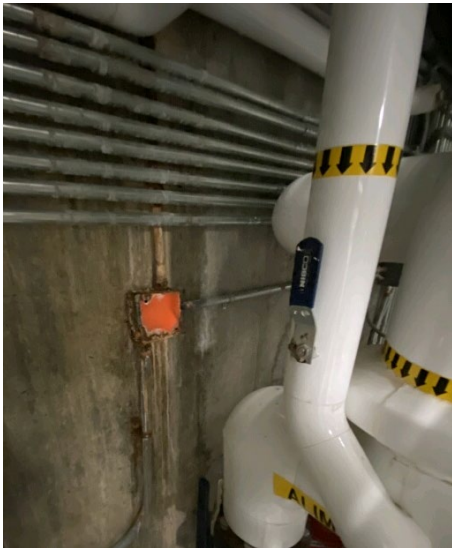
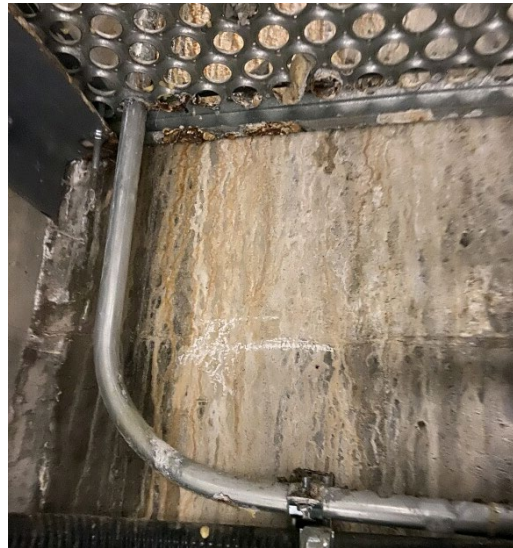
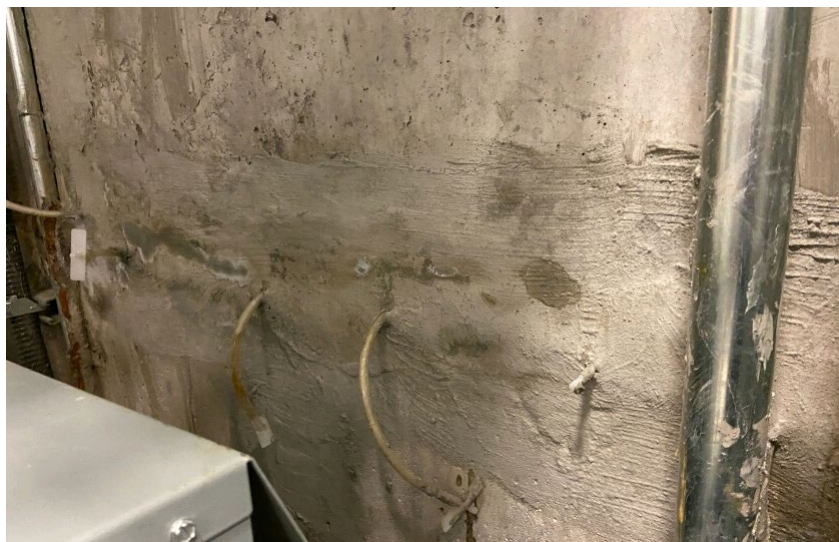
- > Imperméabilisation de la fondation : Détection d'une légère infiltration d'eau en 2023 dans la salle mécanique 00 qui a endommagé certains conduits électriques. Le colmatage des fissures a été fait par les Entreprises d'Imperméabilisation Rae.

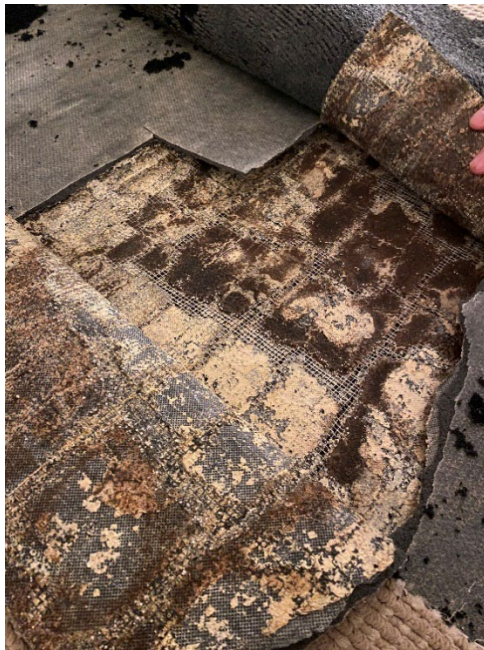
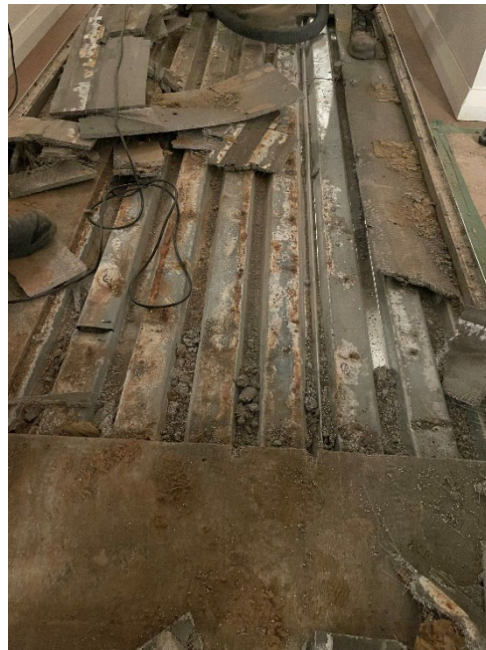
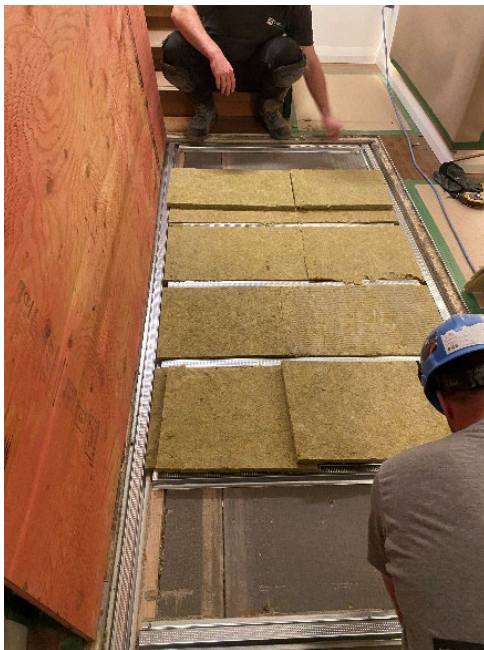
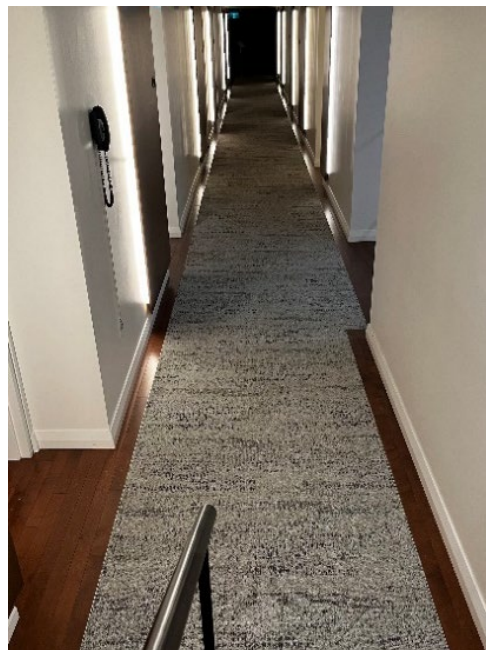
> Les travaux de remplacement du sous-plancher au niveau 4 des ailes anciennes ont débuté en collaboration avec l'entrepreneur général O/100k Construction et Labrecque Plancher Décor, sous les directives d'ABCP. Suite à des enjeux techniques qui ont retardé l'échéancier initial, les travaux se poursuivront en 2025.

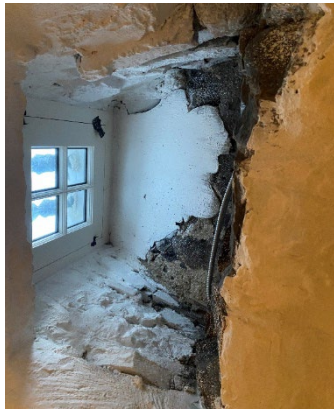
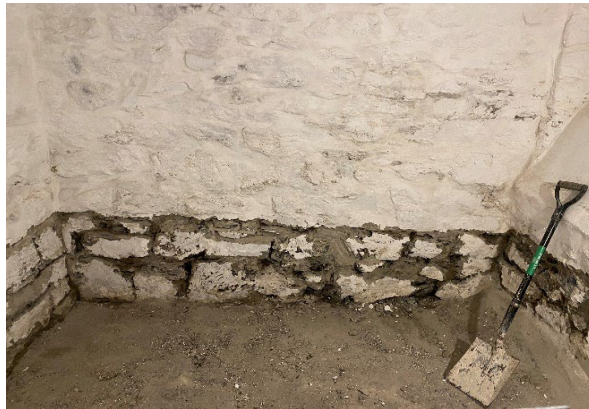
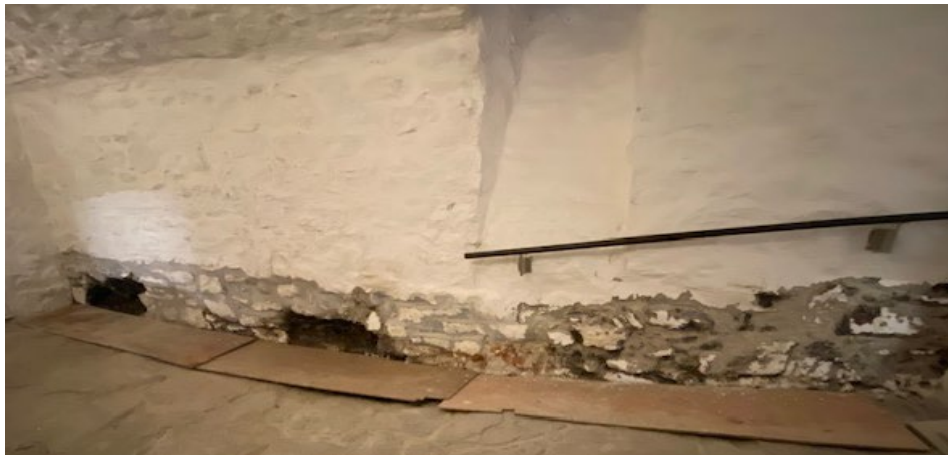
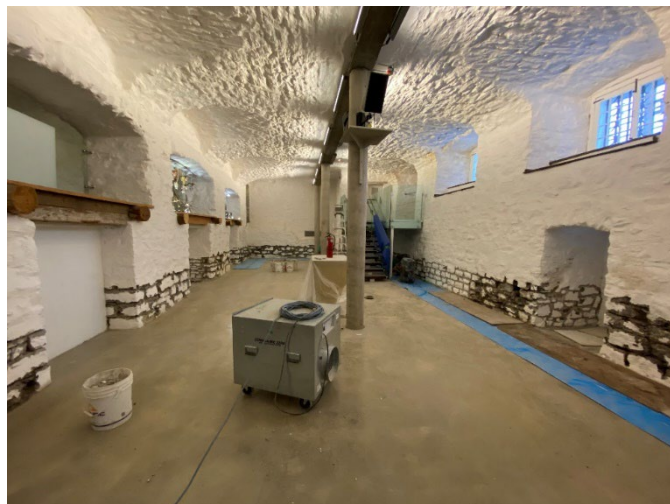
- > Travaux de rejointoiement et de jambage des trois fenêtres du corridor du Jardin.
- > Travaux de rejointoiement, remplacement de pierres et chaulage de la partie inférieure du mur ouest, de la cave à vin et de la partie inférieure du mur des voûtes basses.
- > Travaux réalisés par Maçonnerie Murphy.
